LK2023AX0505

抚顺市东隆加油站 经营危险化学品安全评价报告

2023年12月01日

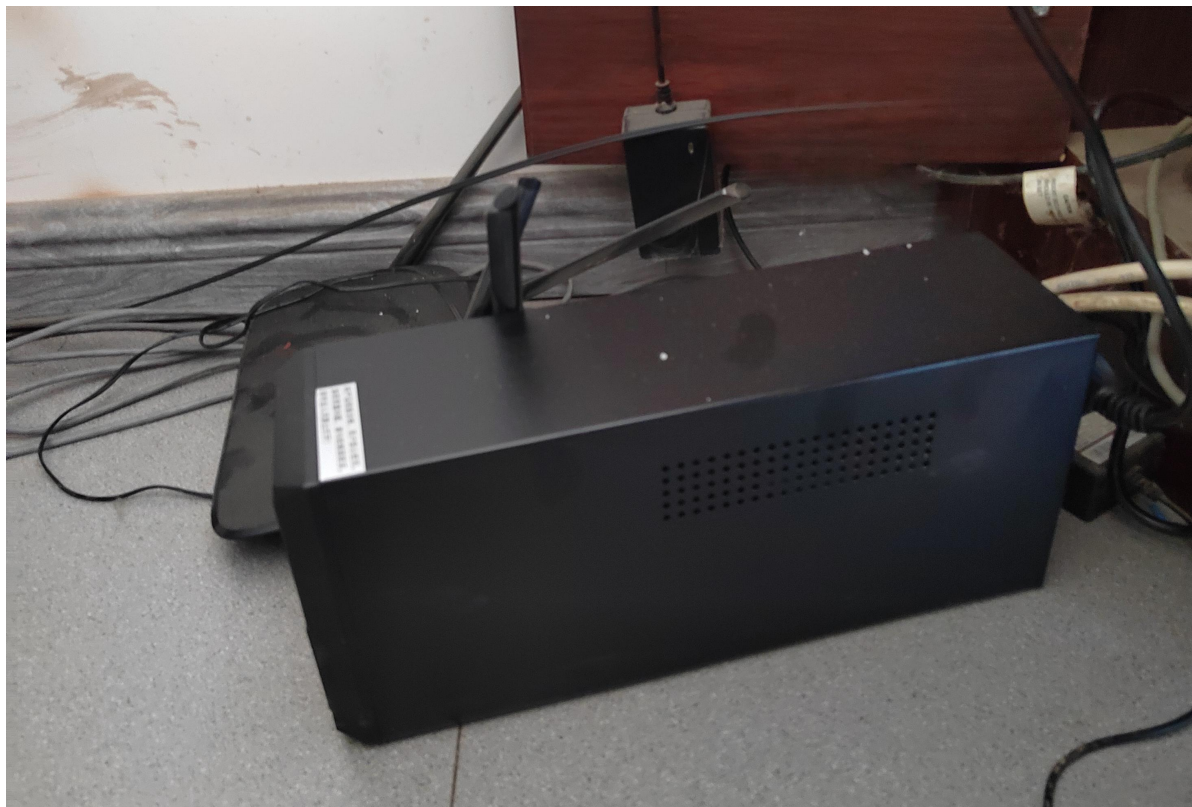
已设置信息系统 UPS 备用电源

序号	问题与隐患	整改措施及情况	结果
1	信息系统未设置 UPS 备用电源。	已设置信息系统 UPS 备用电源。	符合
2	未设置紧急切断开关。	已设置紧急切断开关。	符合
3	未设置进、出口标识。	已设置进、出口标识。	符合
综合评价结论	<p>抚顺市东隆加油站符合经营、储存乙醇汽油、柴油的安全要求。</p> <p style="text-align: center;">力康咨询 LIKANG CONSULTING</p> <p style="text-align: center;">辽宁力康职业卫生与安全技术咨询服务有限公司</p> <p style="text-align: right;">2023 年 12 月 01 日</p>

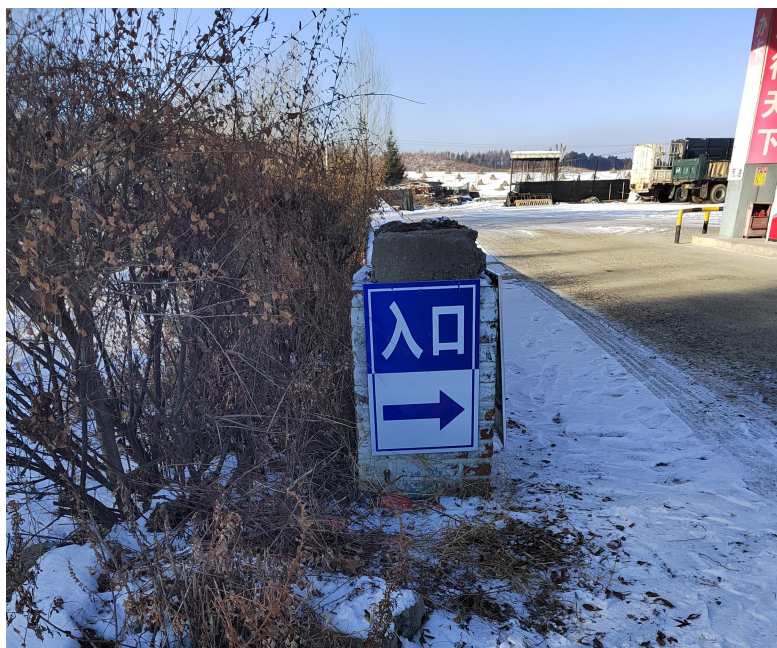
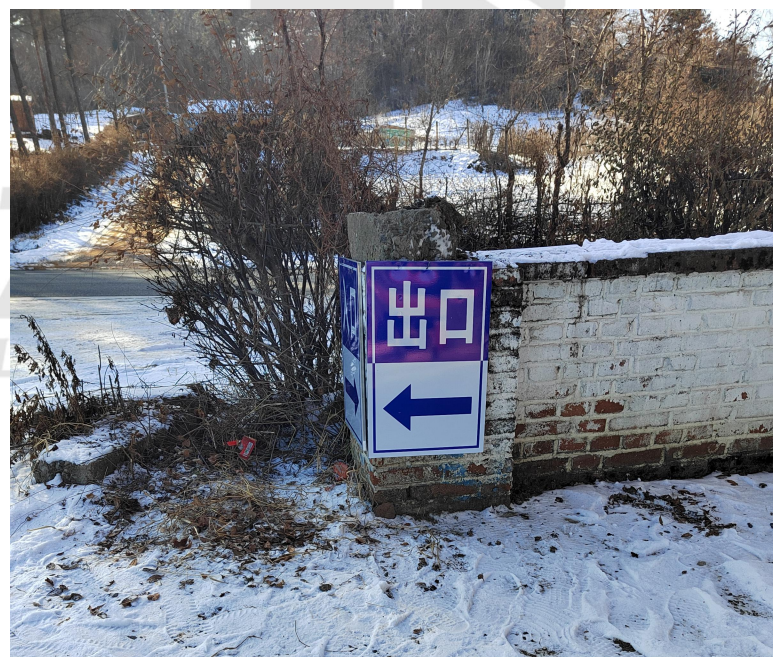
已设置进、出口标识

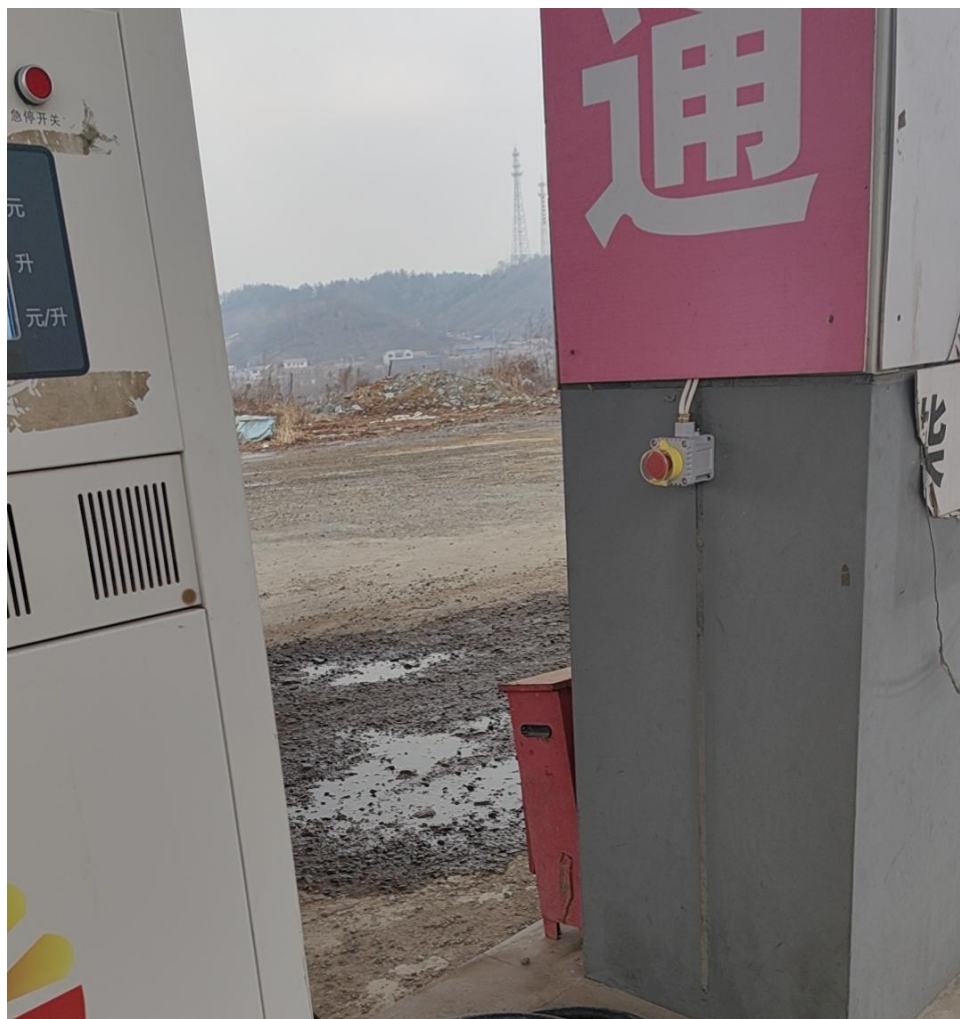
已设置紧急切断开关
