抚顺坤泰成品油销售有限公司 经营危险化学品安全评价报告

(备案稿)

辽宁力康职业卫生与安全技术咨询服务有限公司

2024年01月16日

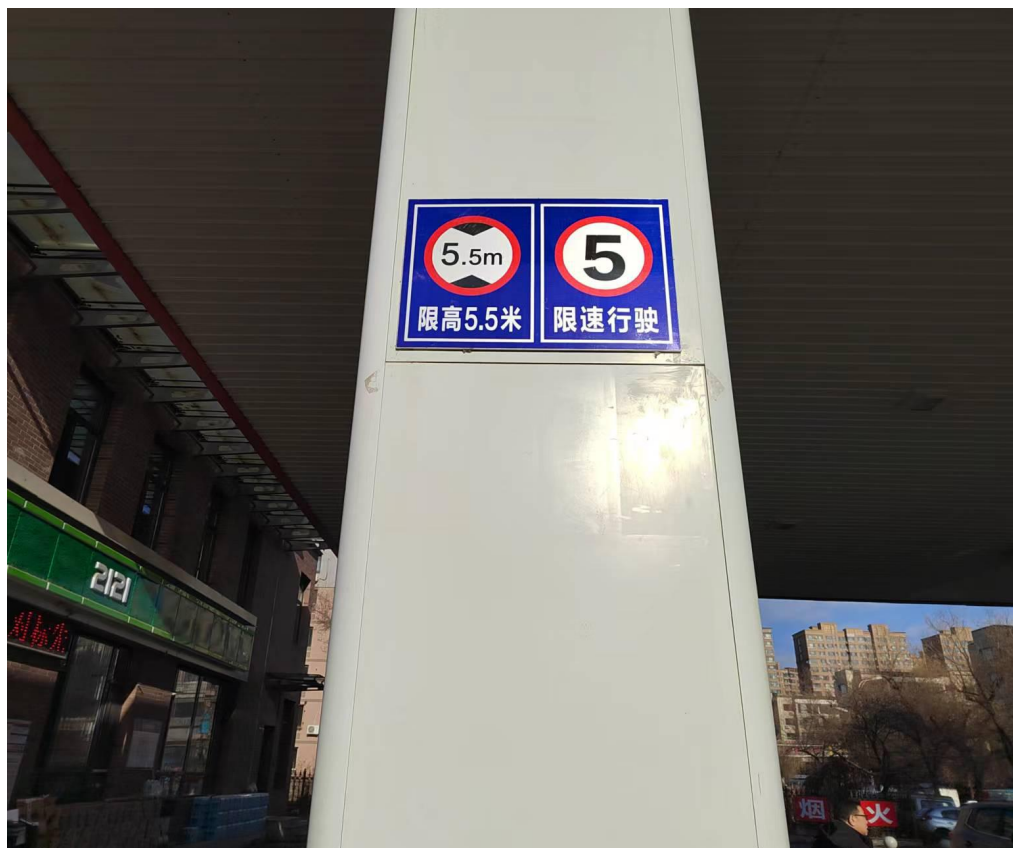
序号	问题与隐患	整改措施及情况	结果
1	未设置限高、限速标识。	已设置限高、限速标识。	符合
综合评价结论	抚顺坤泰成品油销售有限公司符合经营、储存乙醇汽油、柴油的安全要求。 辽宁力康职业卫生与安全技术咨询服务有限公司 2024年01月03日

已设置限高、限速标识。
