本次评价项目的尾矿库隶属于北票汇丰企业集团金选有限公司，企业于2008年10月由长春黄金设计院出具了《北票汇丰企业集团金选有限公司尾矿库初步设计说明书》，2021年5月企业委托沈阳一方正和工程技术咨询有限公司编制完成了《北票汇丰企业集团金选有限公司选矿厂尾矿库整改安全设施设计》，设计通过了专家审查并备案。企业对尾矿库进行了整改，延续了尾矿库安全生产许可证，目前企业持有安全生产许可证编号：(辽)FM安许证字〔2023〕N0014，有效期至2026年4月19日。

现状下北票汇丰企业集团金选有限公司选矿厂尾矿库属山谷型尾矿库，采用上游式筑坝法堆筑，设计最终坝高32m，设计坝顶标高+372m，库容68万 m^3 ，为四等库。尾矿库现状坝高30m，现状已堆积库容49.84万 m^3 。尾矿库初期坝高13m，为土石坝，坝顶标高+353m，坝底标高+340m，外坡比1:2；堆积坝底标高+353m，坝顶标高+370m，堆积坝平均外坡比1:3；库区设置了应急溢洪管，溢洪管为预制钢筋混凝土涵管，内径1.2m，长12m，入水口及出水口均采用了浆砌石砌筑。尾矿坝已设置了人工监测及在线监测设施，包括位移监测点、浸润线观测孔、库水位监测、雨量监测、视频监控、滩长标杆及库水位标尺；库区安全标志、照明设施、值班室及通讯等辅助设施齐全。

托后，组成了评价组进行了现场检查，收集了评价所需的相关资料，对存在的危险有害因素进行分析，依据《安全评价通则》以及相关的法律、法规、标准的要求对该尾矿库进行了评价，并本着科学、公正的原则编写了《北票汇丰企业集团金选有限公司选矿厂尾矿库安全现状评价报告》。

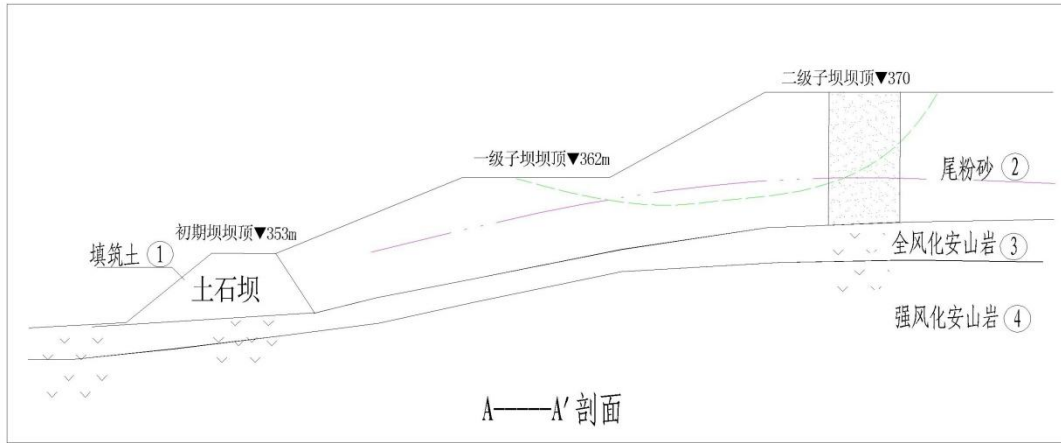
图 5.2-2 A-A' 剖面正常工况计算简图

正常工况：滑动安全系数= 2.512

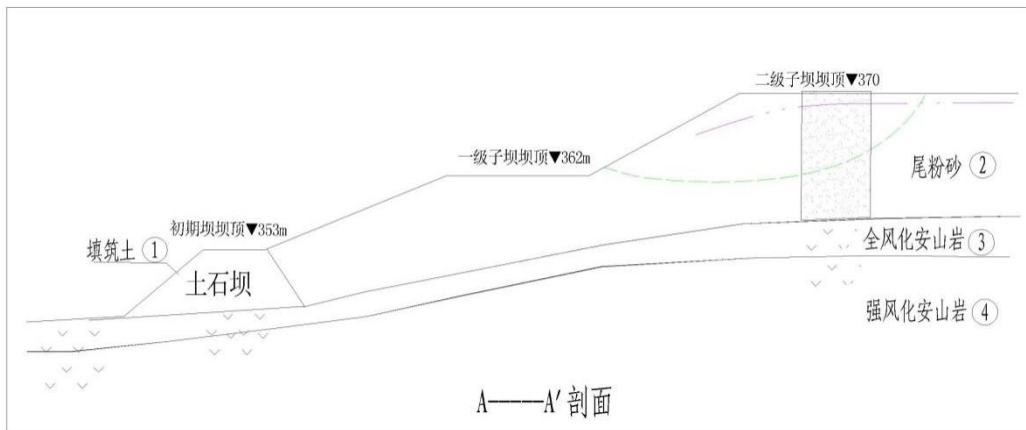
图 5.2-3 A-A' 剖面洪水工况计算简图

洪水工况：滑动安全系数= 1.754

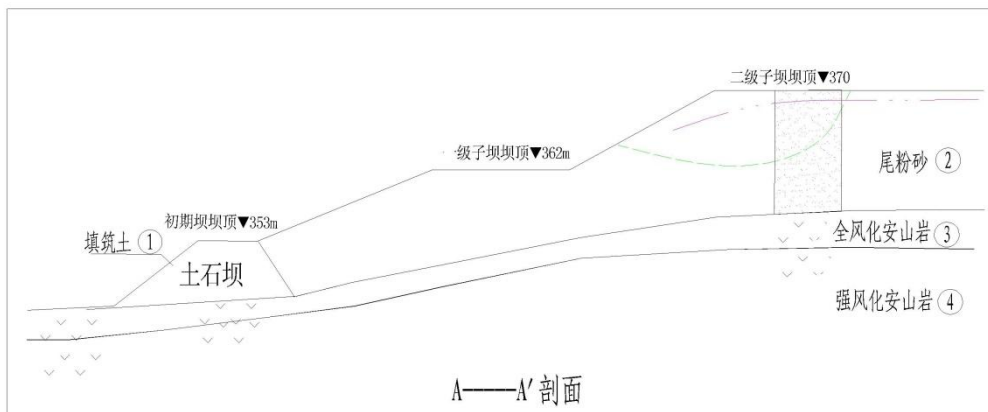
图 5.2-4 A-A' 剖面特殊工况计算简图

特殊工况：滑动安全系数= 1.346

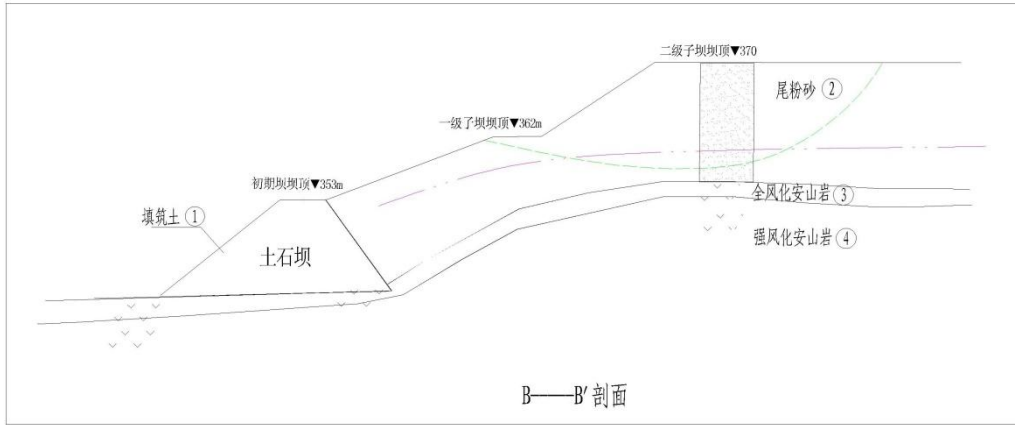
图 5.2-5 B-B' 剖面正常工况计算简图

正常工况：滑动安全系数= 2.257

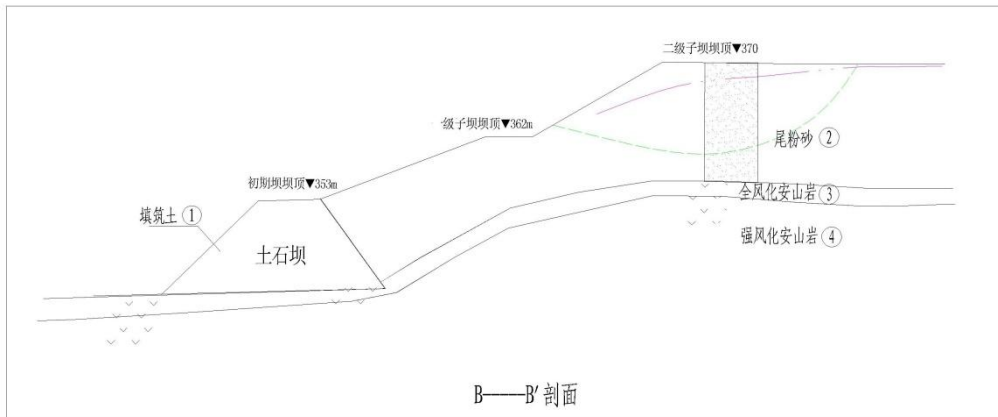
图 5.2-6 B-B' 剖面洪水工况计算简图

洪水工况：滑动安全系数= 1.692

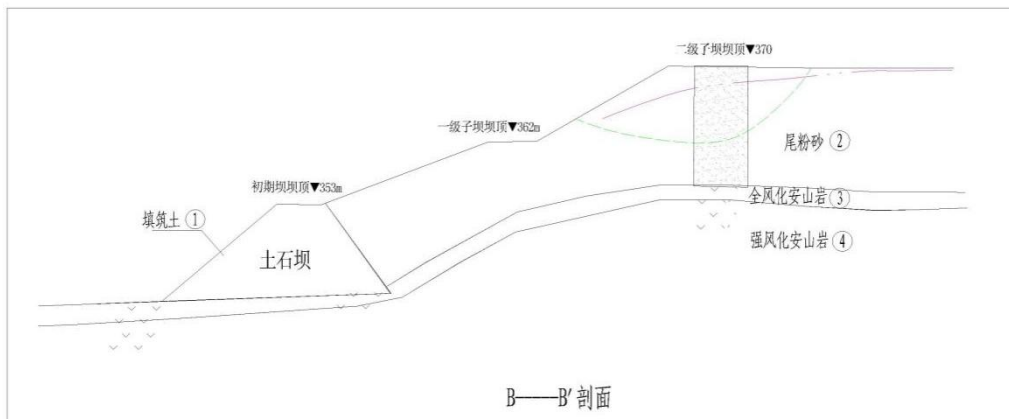
图 5.2-7 B-B' 剖面特殊工况计算简图

特殊工况：滑动安全系数= 1.307

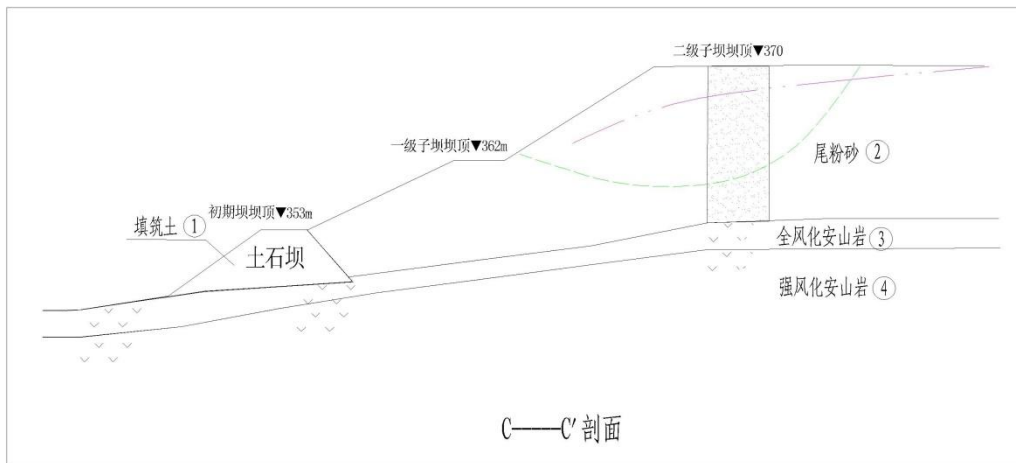
图 5.2-9 C-C' 剖面洪水工况计算简图

洪水工况：滑动安全系数= 1.873

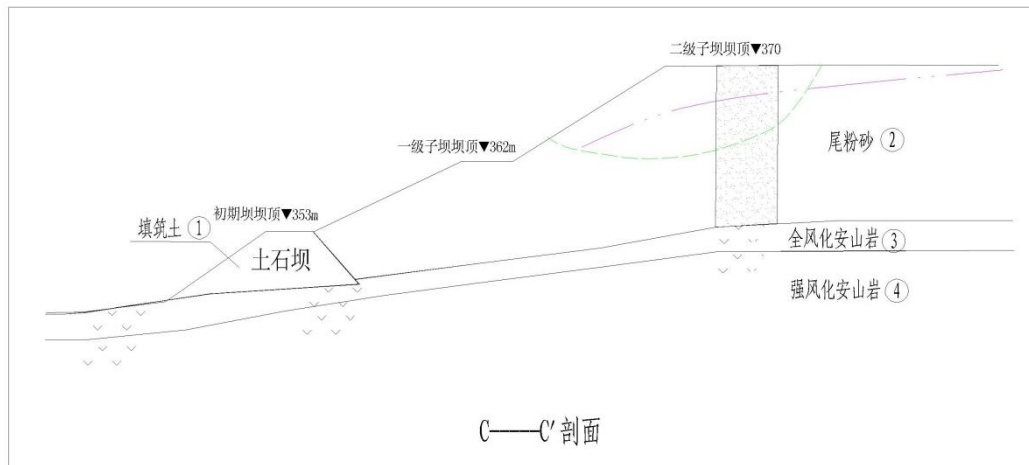
图 5.2-10 C-C' 剖面特殊工况计算简图

特殊工况：滑动安全系数= 1.519
