西丰县陶然隆兴花岗岩开采有限公司 露天开采建设项目

安全设施验收评价报告

(备案稿)

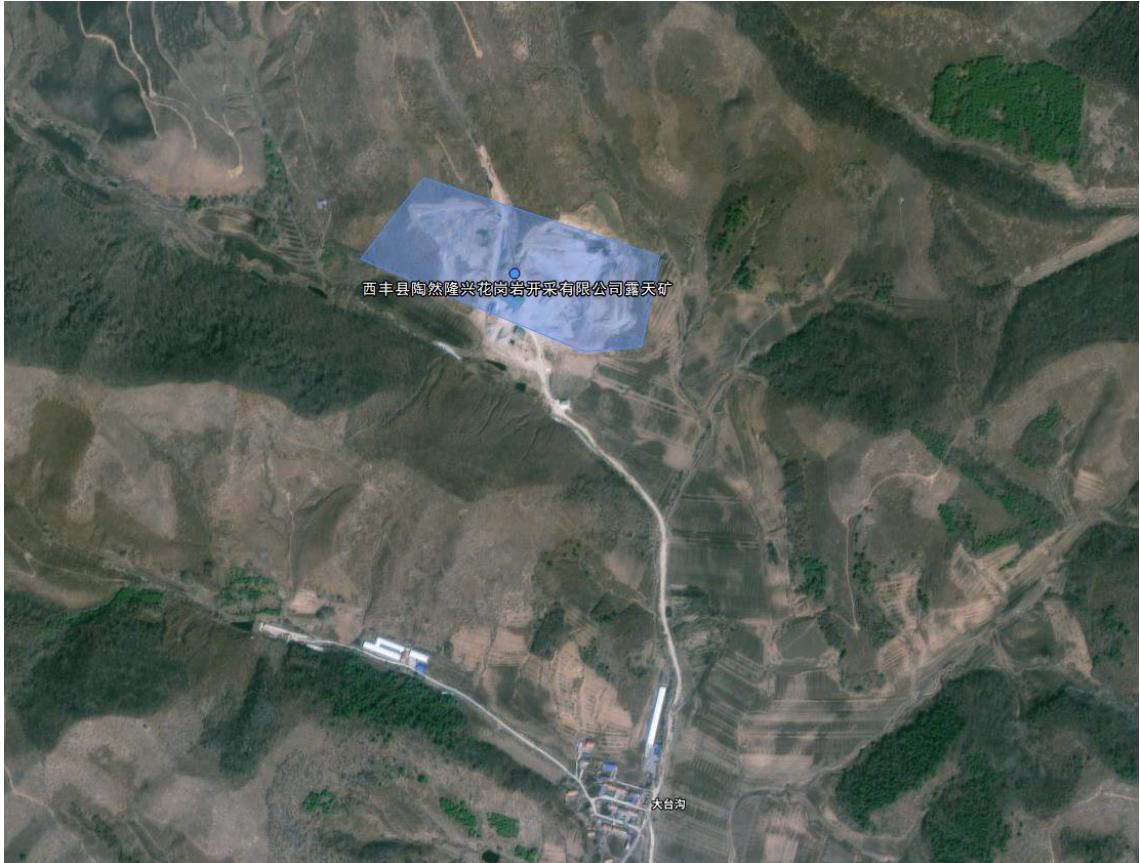
图 2.1-2 矿山周边环境示意图

该矿山南侧580m为大台沟村，其余四周均为荒地、林地。

本项目周边 300m 范围内无相邻采场，500m 范围之内无居民、学校、医院、高压线、文物古迹、1000m 范围之内无铁路、电信设施等需要保护的重要公共设施。

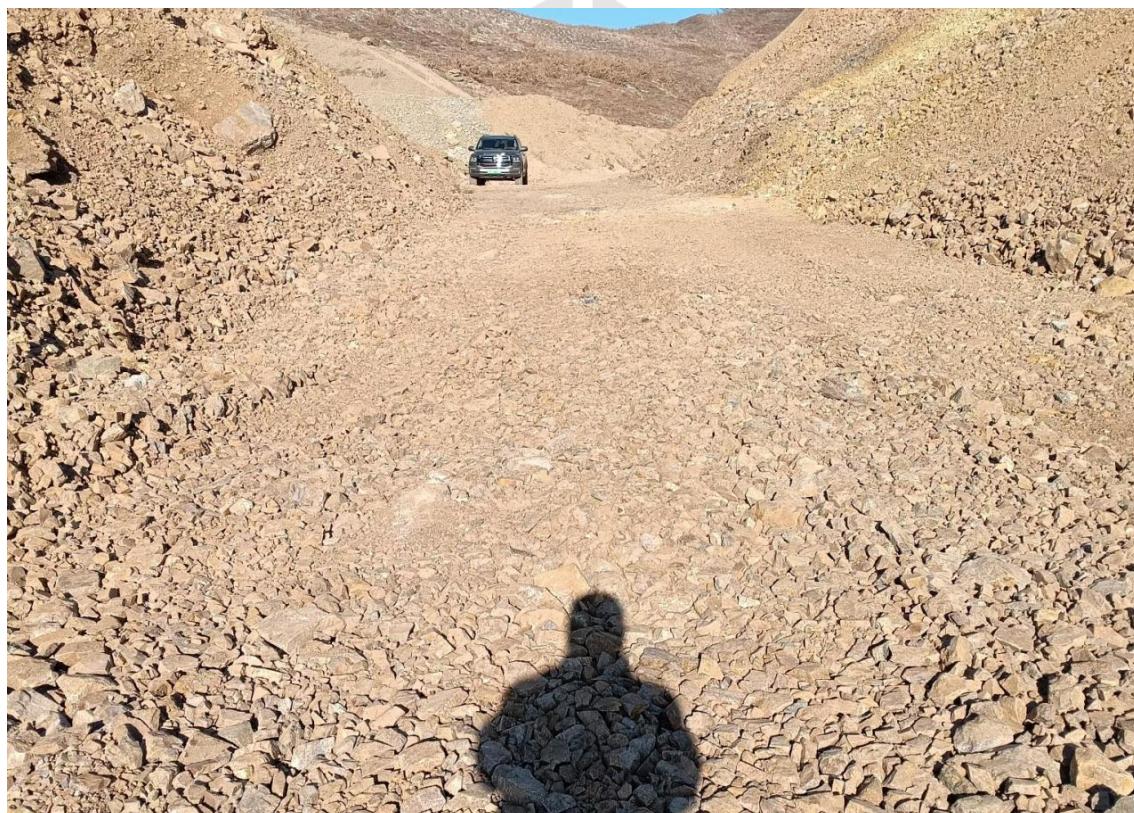
图 2.4-1 采场内运输道路现状

依据《施工报告》、《监理报告》、《建设项目试运行报告》以及评价组现场勘察，建设单位在矿区东侧新建一条开拓运输道路至339m水平。

矿山运输道路等级为III级，道路宽度5m，运输道路平坡或下坡的长直线段的尽头处设置有限速标志，矿山运输道路外侧留设挡车墙，挡车墙采用土石堆积。

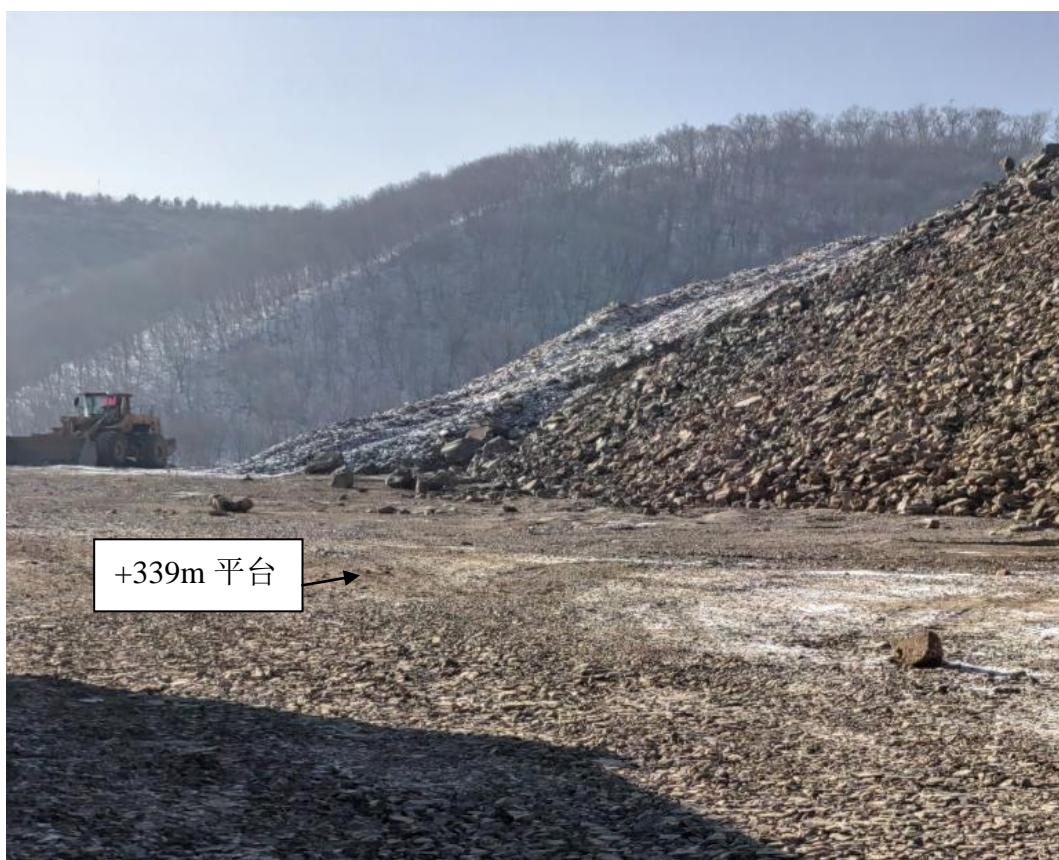
图 2.4-2 +339m 基建台阶现状

依据《施工报告》、《监理报告》、《建设项目试运行报告》以及评价组现场勘察，基建期矿山进行了爆破剥离并在矿区形成了水平作业面，矿区西北部自上而下形成有+369m（安全平台）、+354m（作业平台）、+339m（运输平台），台阶高度为 15m，坡面角为 70°，安全平台宽度为 6m，作业平台宽大于 30m。

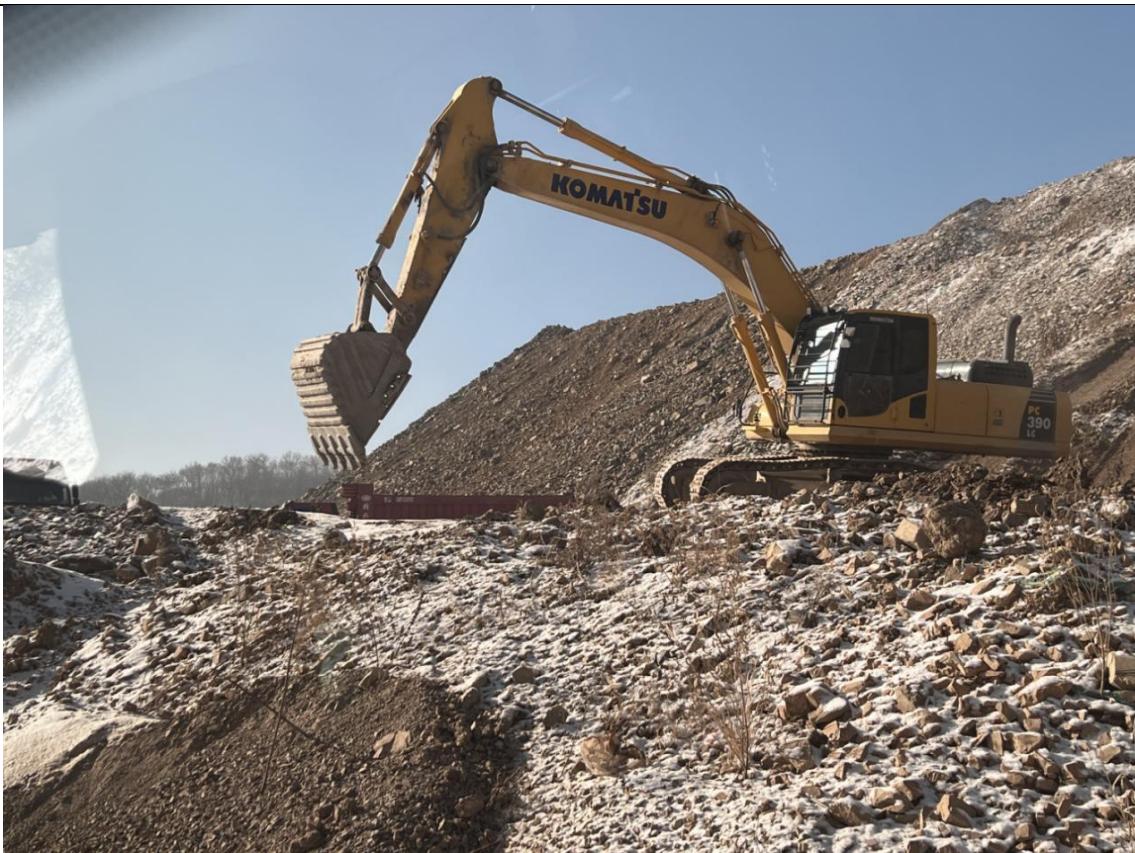
图 2.4-4 挖掘机

爆破后的矿石采用 2 台小松 PC360-7 型液压挖掘机，最大挖掘高度为 10.2m、配合现有 2 台柳工轮式装载机 862H，装入 16t 自卸汽车运至矿山自有破碎站。

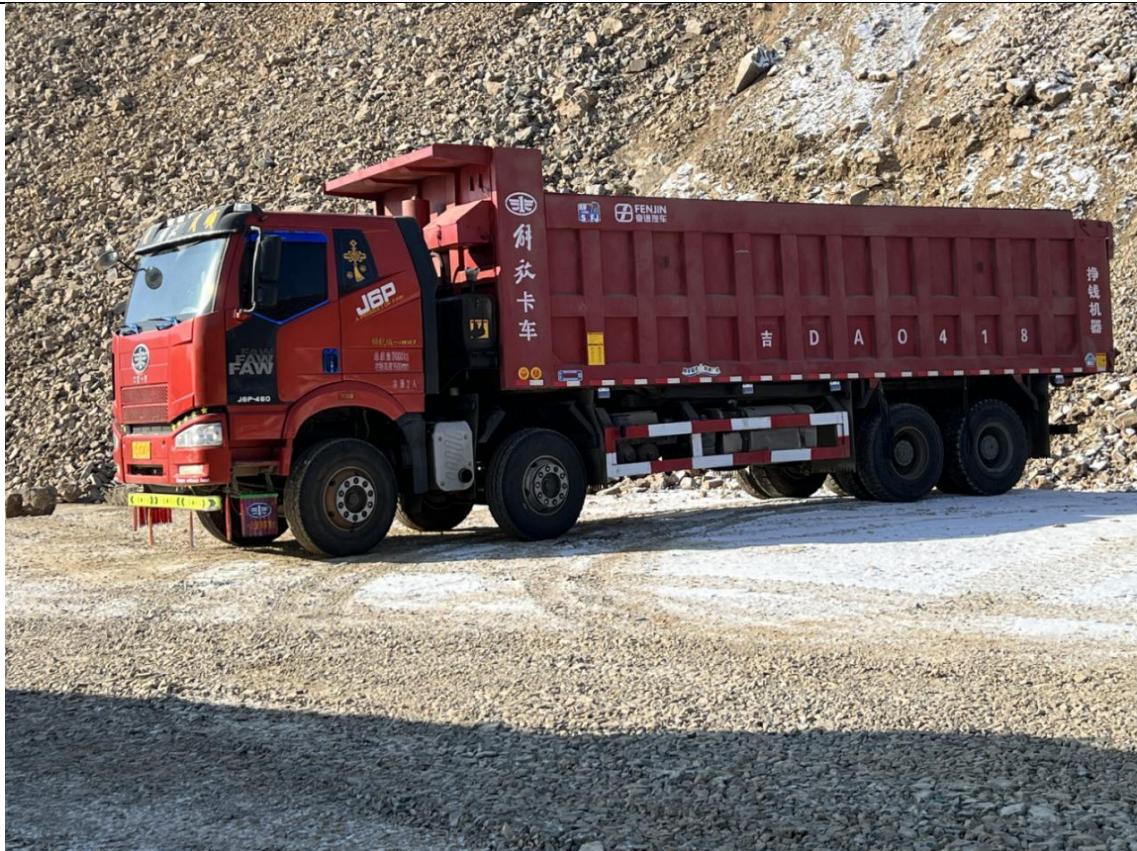
图 2.4-6 运输设备

矿山现有载重16t的解放牌矿用自卸汽车，用于矿石运输，满足运输矿岩需要。

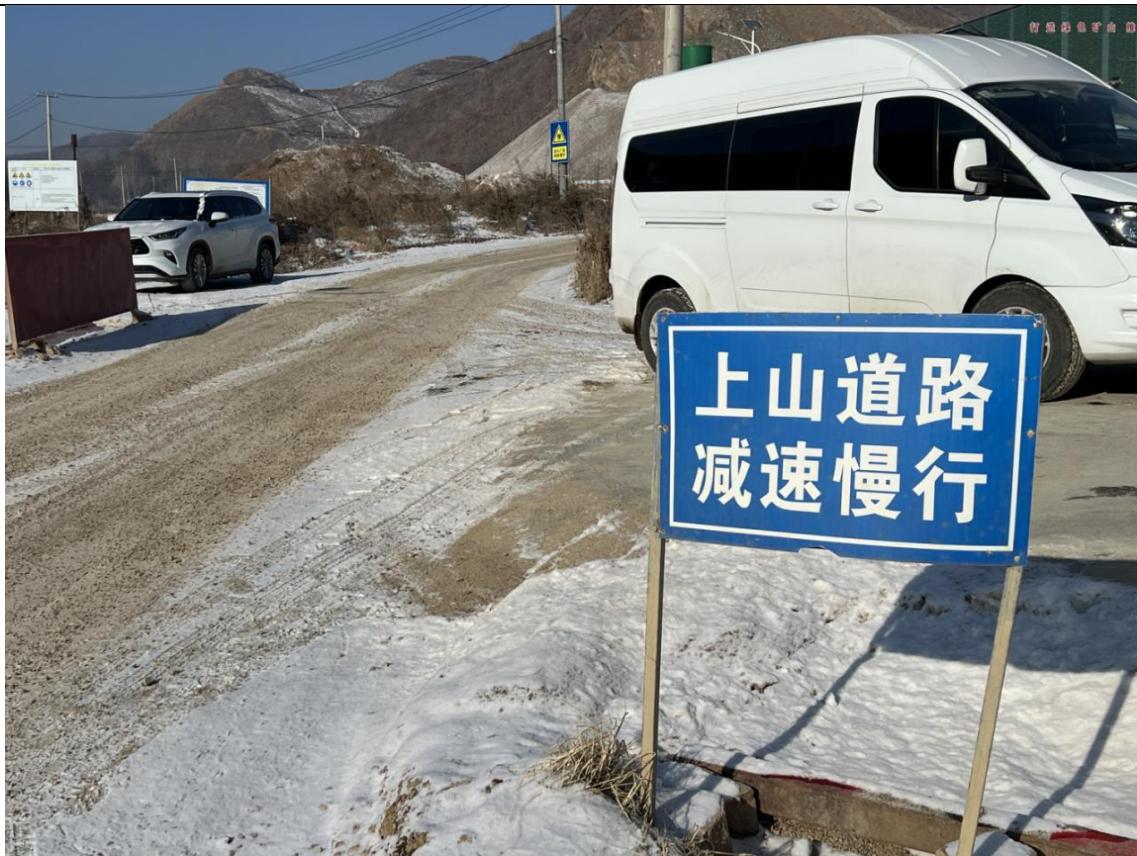
图 2.4-8 减速慢行的安全警示标志

建设单位在进入采场区域入口处、道路急弯处、采场台阶处、矿区边界处均设置了醒目的安全警示标志，具体情况分别见下图。
