岫岩满族自治县竹源石业有限公司

露天开采项目

## 安全现状评价报告

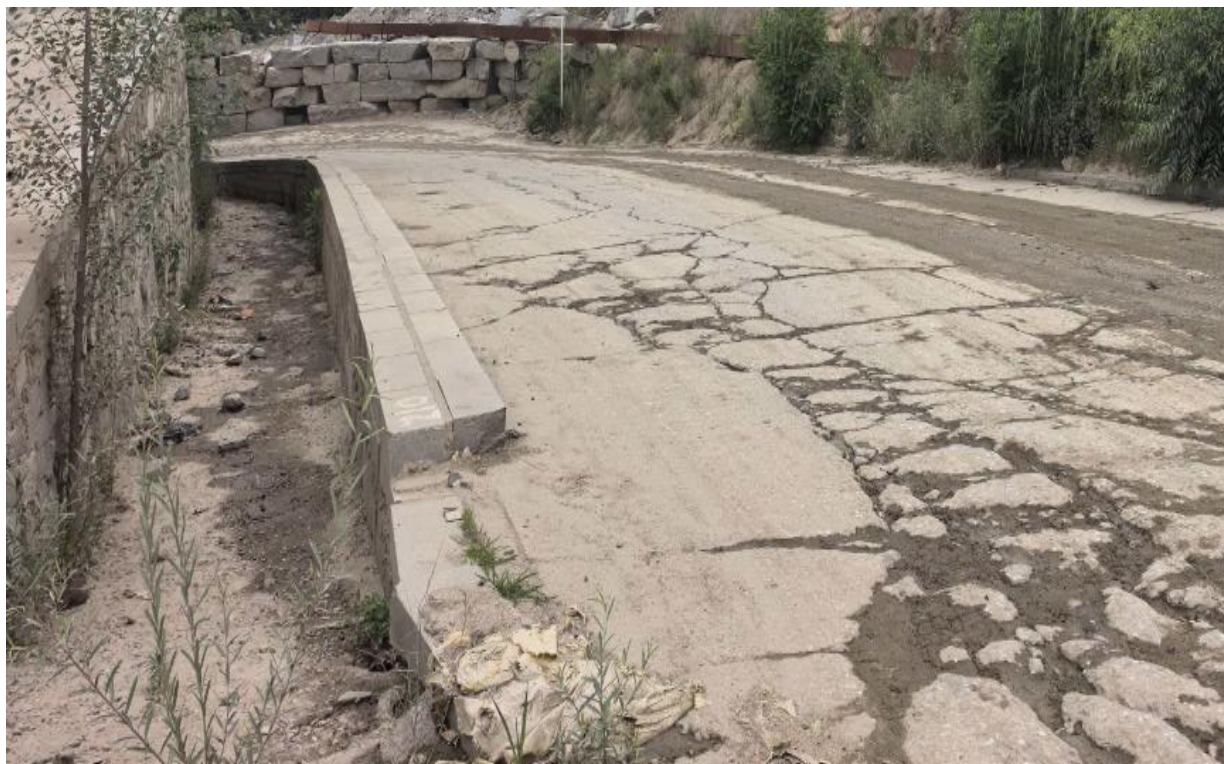
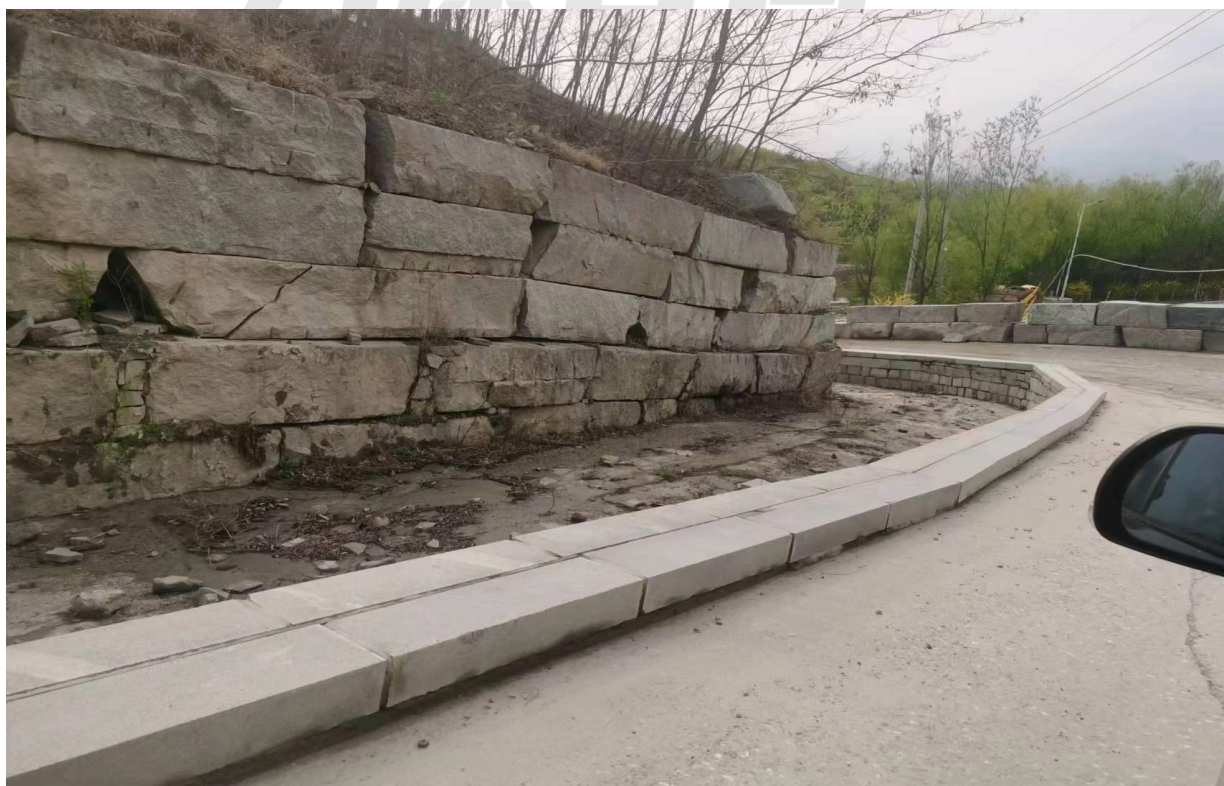
图 2.5-1 运输道路

目前，矿区内运输道路宽约5m，局部错车道宽约8m，坡度8%，最小转

弯半径 15m，最大纵坡坡长约 150m。

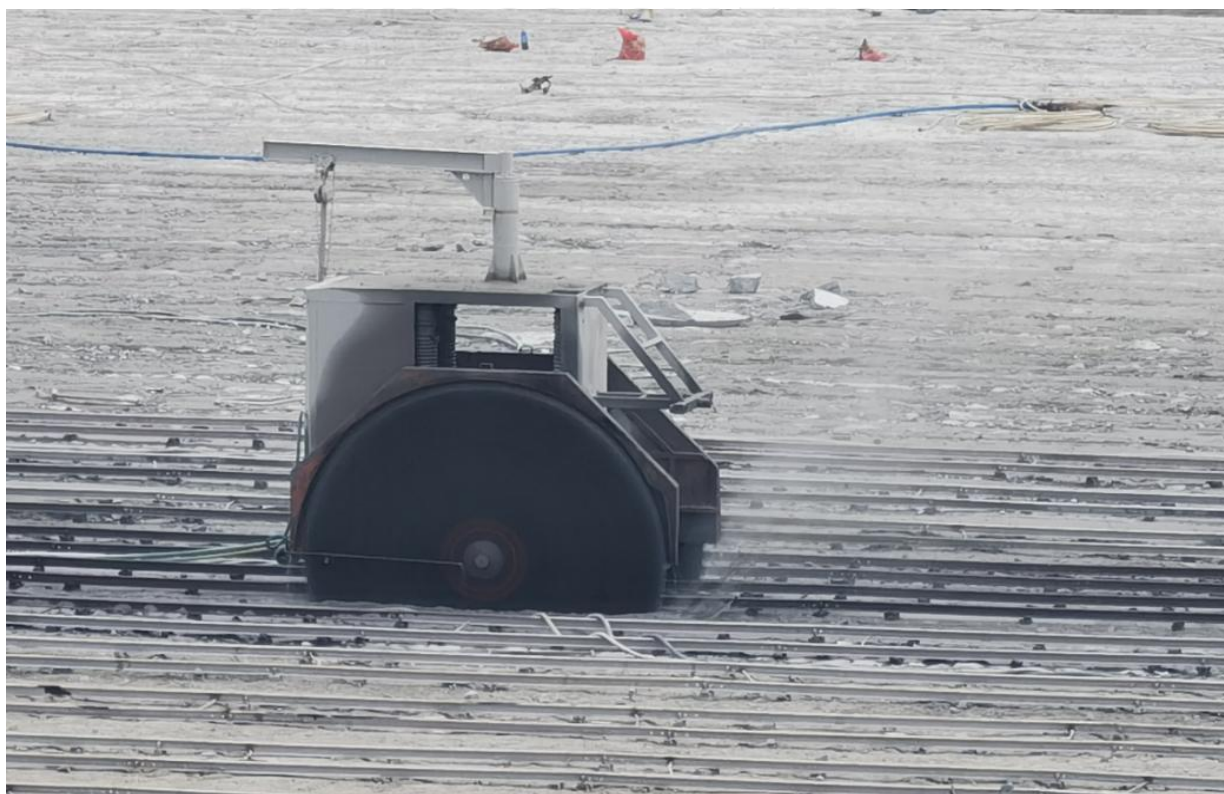
图 2.5-7 矿山锯

地表剥离后先进行工作面平整工作，然后铺设铁轨，轨距宽 600mm，用钢钉进行固定，设计采用 4 台 YZK-1500/2000 型双刀矿山锯切机横跨在铁轨上，然后进行横向和纵向切割，切割深度为 1.4m。每个采矿作业面配备 2 台。

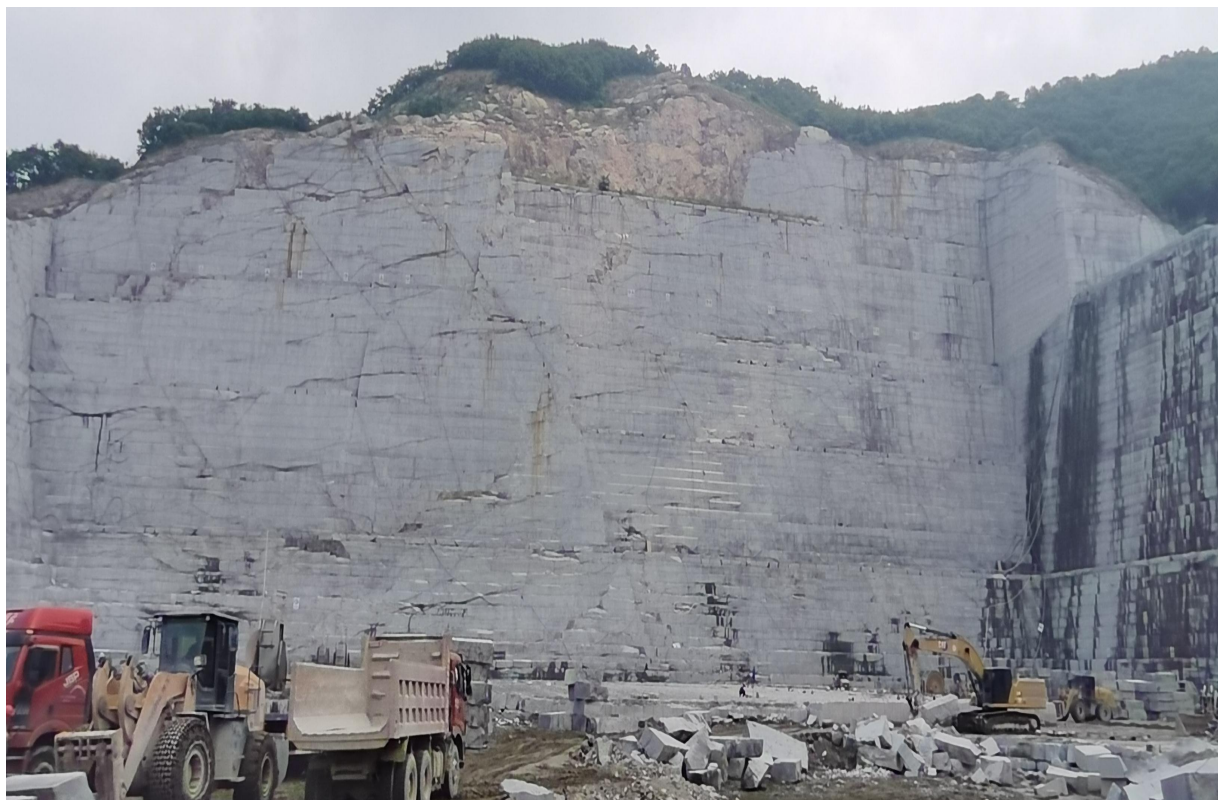
图片 2.5-9 露天采场

露天采场东帮边坡北侧共形成 38 个小分层，分层高度 1.4m，分层平台宽度 0.3m，分层坡面角  $90^{\circ}$ ，安全平台宽度约 4m，工作面长度约 100m，台阶坡面角约  $65^{\circ}$ ；露天采场东帮边坡中部共形成 33 个小分层，分层高度 1.4m，分层平台宽度 0.3m，分层坡面角  $90^{\circ}$ ，安全平台宽度约 4m，工作面长度约 100m，台阶坡面角约  $65^{\circ}$ ；露天采场东帮边坡南侧共形成 55 个小分层，分层高度 1.4m，分层平台宽度 0.3m，分层坡面角  $90^{\circ}$ ，安全平台宽度约 4m，工作面长度约 100m，台阶坡面角约  $65^{\circ}$ 。

其中，露天采场东帮边坡中部地段局部未按设计要求靠帮开采，导致东帮边坡中部地段局部突出，原因是露天采场东帮边坡中部地段上部有一无墓碑的孤坟，矿山当初在开采至此地段时，其亲属不允许矿山动此地段，经矿方多次努力与其沟通无果，其亲属不同意迁坟，导致此处地段无法按设计要求靠帮开采。

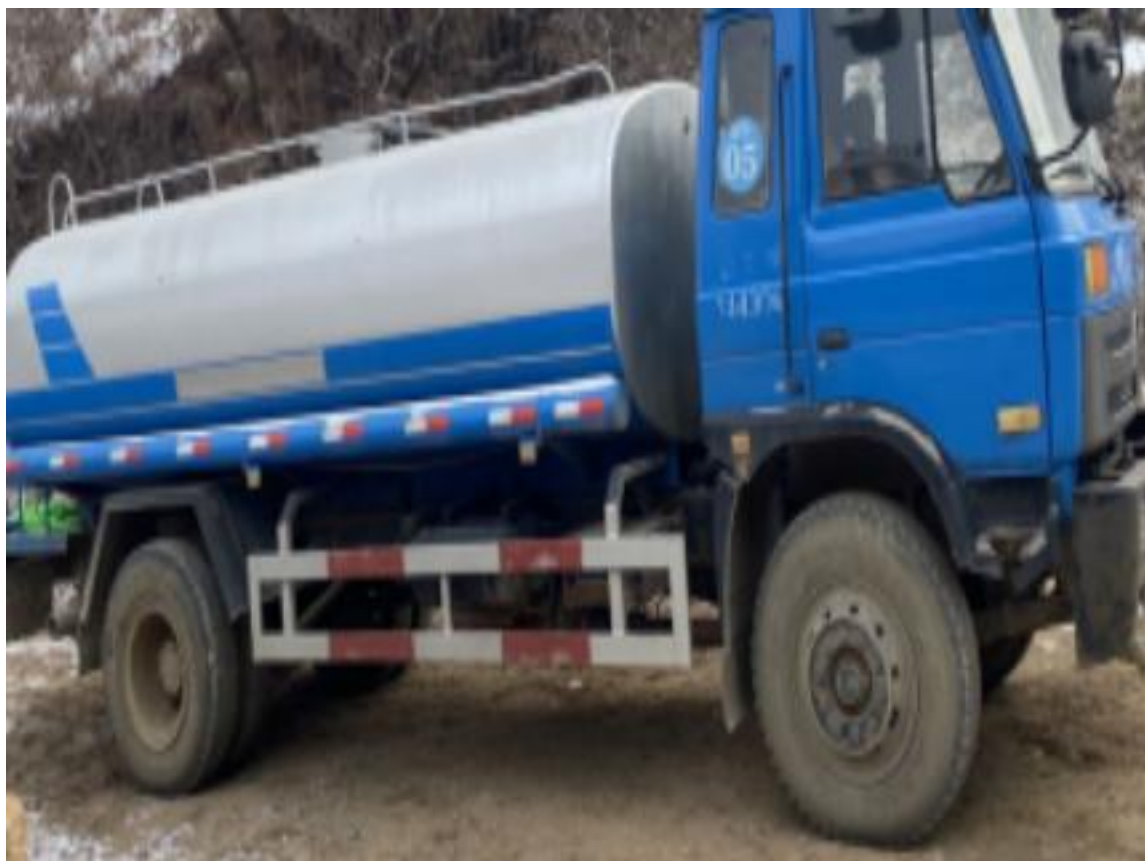
图 2.5-10 5t 洒水车

矿山采用露天开采方式,作业人员均配有防尘口罩,矿山现有 1 辆 5t 的洒水车对运输道路进行洒水降尘,运输设备设置有尾气净化装置,切割设备采用湿式作业。

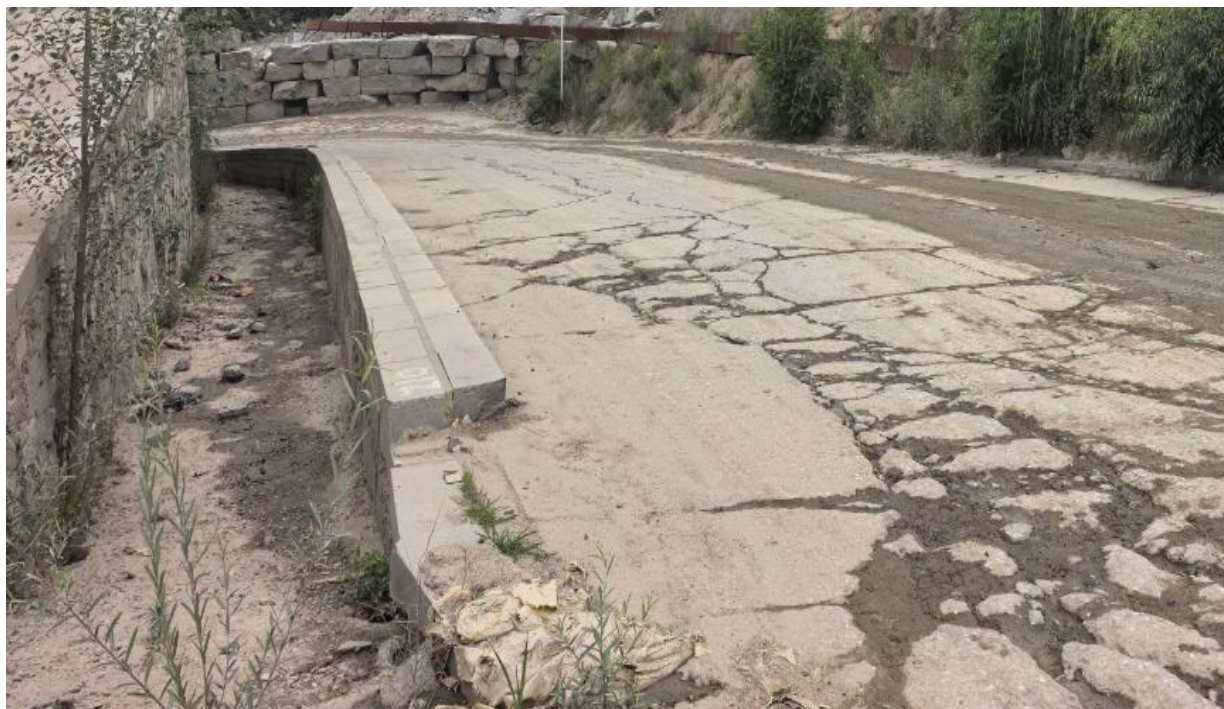
图 2.5-11 排水沟

矿区水文地质条件属简单类型，矿山为山坡露天，目前采用自流方式排水。矿山设有截排水沟，宽约 1m，深约 0.75m。大气降水及生产废水自流至排水沟，经排水沟流入沉淀池（图 2.5-10），污水经过沉淀过滤后循环利用。

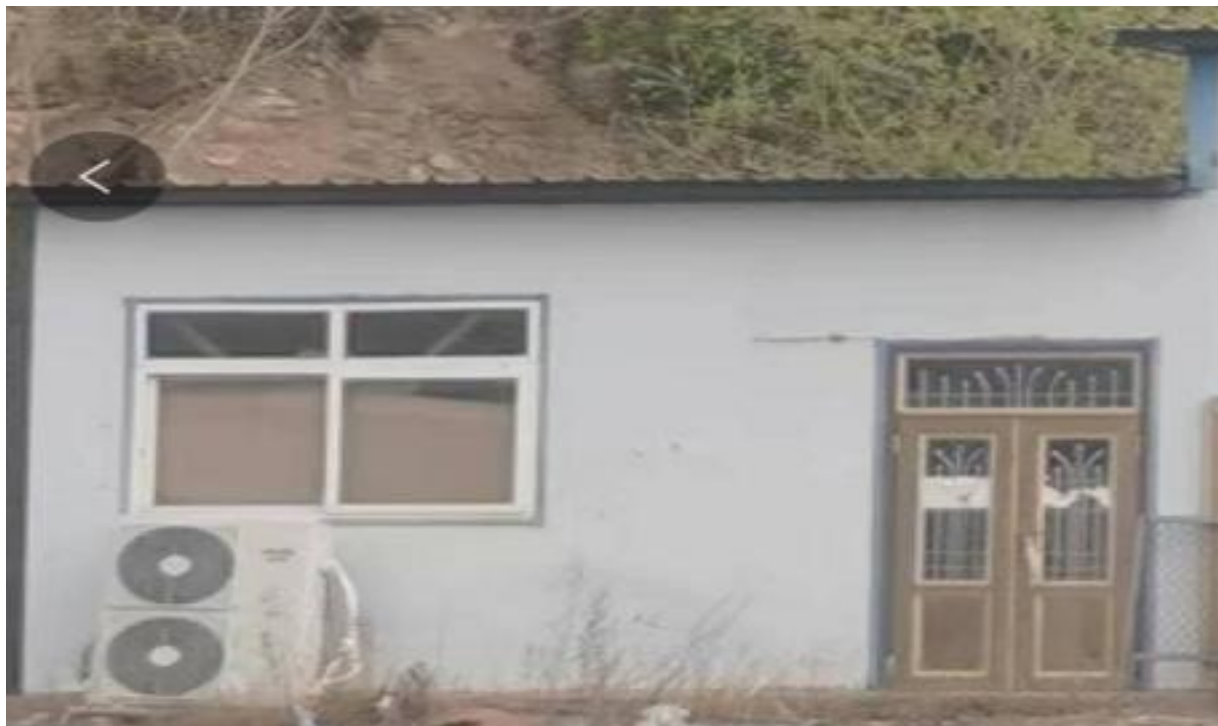
图 2.5-13 配电室

矿山用电主要为矿山锯、空压机，每台功率为 80kW，其次为检修用电和照明用电，现矿山使用 2 台 S9-500/10/0.4 型变压器为全矿区地面供电，可满足矿山生产需要。

根据矿山的工作性质及特点，均属三类防雷措施，矿山在架空进线处及架空线路的引上引下处，设置了阀型避雷器；配电室设置了应急照明及等电位连接箱和热度锌圆钢接闪带。

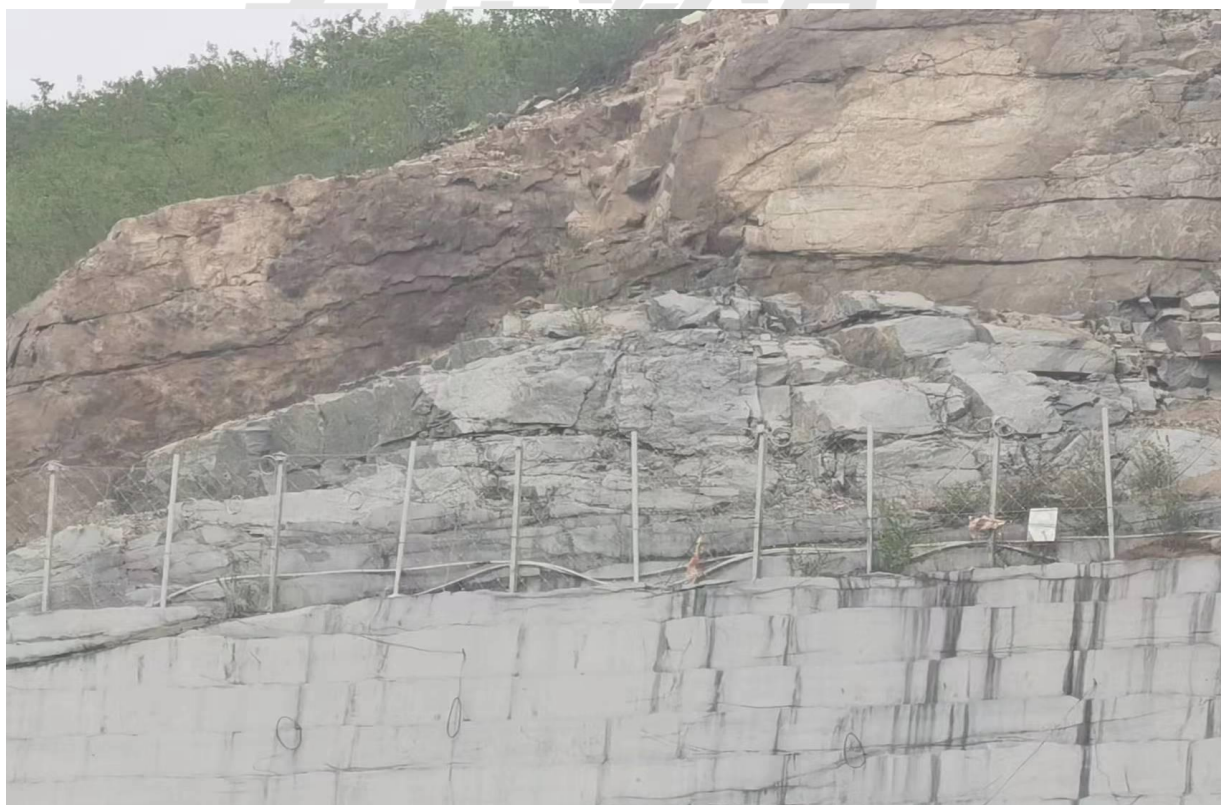
图 2.5-14 警示标识及围栏

岫岩满族自治县竹源石业有限公司安全标志设置较齐全，企业设置了前方矿山禁止进入及围栏（见图 2.5-14）；当心高空落石（见图 2.5-15）；水深危险，请勿靠近（见图 2.5-16）。
